Tytuł rysunku: Podłączenie elektryczne- Presostatu			Data: 09.2015	Skala: ./.	Branża: ELEKTRYCZNA
Olekt: ZBIORNIK REZERWY CZYSTEJ WODY			Nr rysunku: E- 5	Studium: Projekt budowlany I wykonawczy	
Inwestor: ZESPÓŁ OPIEKI ZDROWOTNEJ UL. WIEJSKA 9, 87-300 BRODNICA					
Funkcja	Imię I Nazwisko	Nr uprawnień / specjalność	Podpis	BIURO USŁUG PROJEKTOWYCH I NADZORU BUDOWLANEGO Zbigniew Bejger 87-300 Brodnica ul. Boh. Września 2	
Projektował:	Tadeusz Majewski	Cie.35/88

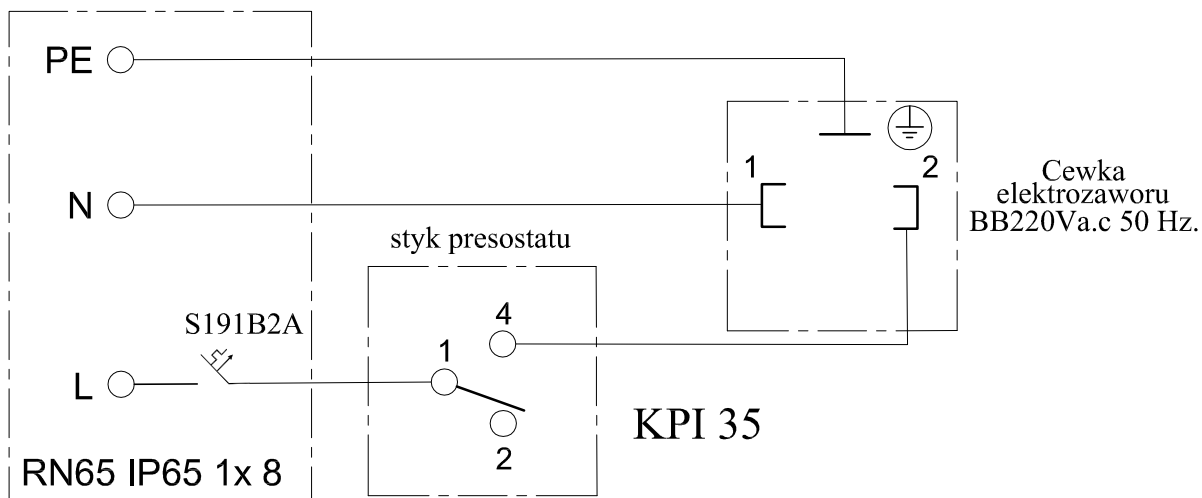
Położenie styku elektrycznego presostatu KPI, gdy wartość ciśnienia w inst. jest mniejsza niż zgod. z projektem (oddz. opracowanie). Cewka elektrozaworu nie jest zasilana, zawór zamknięty.

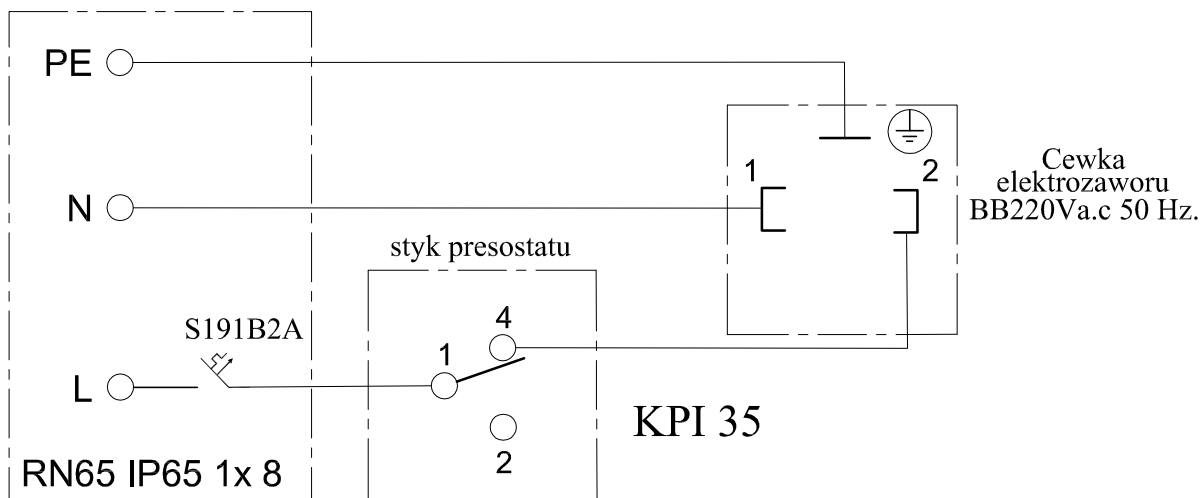
Położenie styku elektrycznego presostatu KPI, gdy wartość ciśnienia w inst. jest mniejsza niż zgodnie z projektem (oddz. oprac.) Cewka elektrozaworu jest zasilana, zawór otwarty.
